# **HIDROMORFOLOŠKE PROMJENE I PROCJENA OSJETLJIVOSTI RIJEKE ORLJAVE**

DOKTORSKI RAD

# **HYDROMORPHOLOGICAL CHANGES AND SENSITIVITY ASSESSMENT OF THE ORLJAVA RIVER**

DOCTORAL DISSERTATION

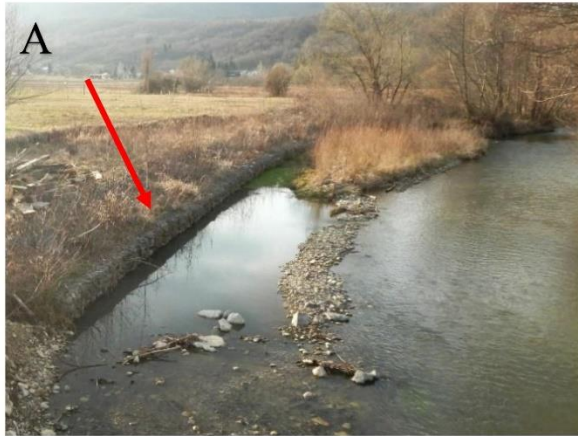
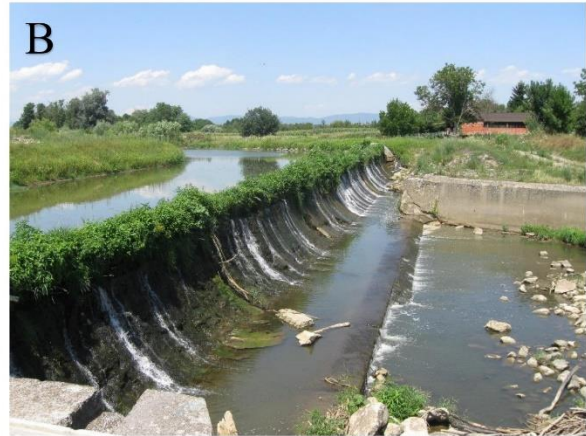
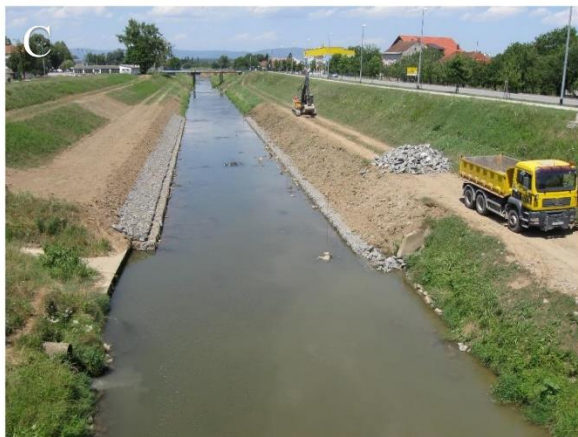
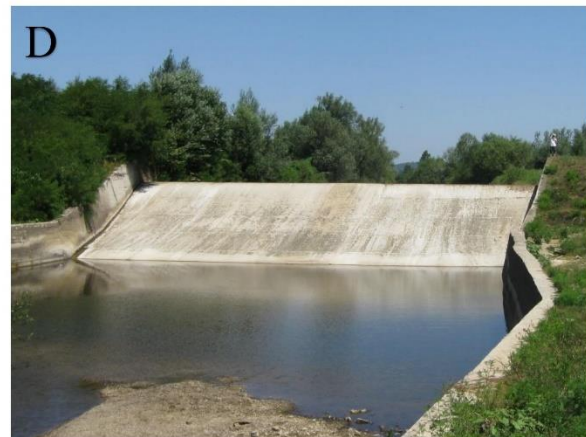
Sl. 2.9. Ljudski utjecaji na morfologiju korita: A) obaloutvrda od kamenog nabačaja, B) stepenica u Pleternici, C) kanalizirano korito u Pleternici, D) stepenica nizvodno od Bečića

Na dijelovima toka gdje je lokalno potrebno spriječiti bočnu eroziju grade se obaloutvrde, koje se uglavnom izvide kamenim nabačajem (Sl. 2.9A). Dubinska i bočna erozija lokalno se nastoji umanjiti izgradnjom stepenica, poprečnih građevina kojima se podiže i stabilizira razina dna korita. Najviše stepenica nalazi se na području Požege (Sl. 2.8), na dijelu toka koji je kanaliziran. Kod Pleternice se nalaze dvije stepenice, od kojih je uzvodnija izgrađena još 1926. g. za potrebe male hidroelektrane (Sl. 2.9B). Instalirane snage 220 kW, hidroelektrana danas osigurava električnu energiju za javnu rasvjetu i gradske ustanove Grada Pleternice. Preostalih pet stepenica (jedna uzvodno od Požege, i četiri nizvodno od Pleternice) nalaze se na lokacijama mlinova s kraja 19. stoljeća. Dvije najnižvodnije stepenice, visine preko 5 m, reguliraju razinu vode u koritu u cilju preusmjerenja dijela protoka u ribnjake Jasinje (Sl. 2.9D). Zbog toga je protok na nizvodnom dijelu Orljave prije ušća u Savu značajno smanjen te rijeka u ljetnim mjesecima može i presušiti. Detaljnija obilježja ljudskih utjecaja na hidromorfologiju odsječaka rijeke opisana su u poglavlju 3.1.2.

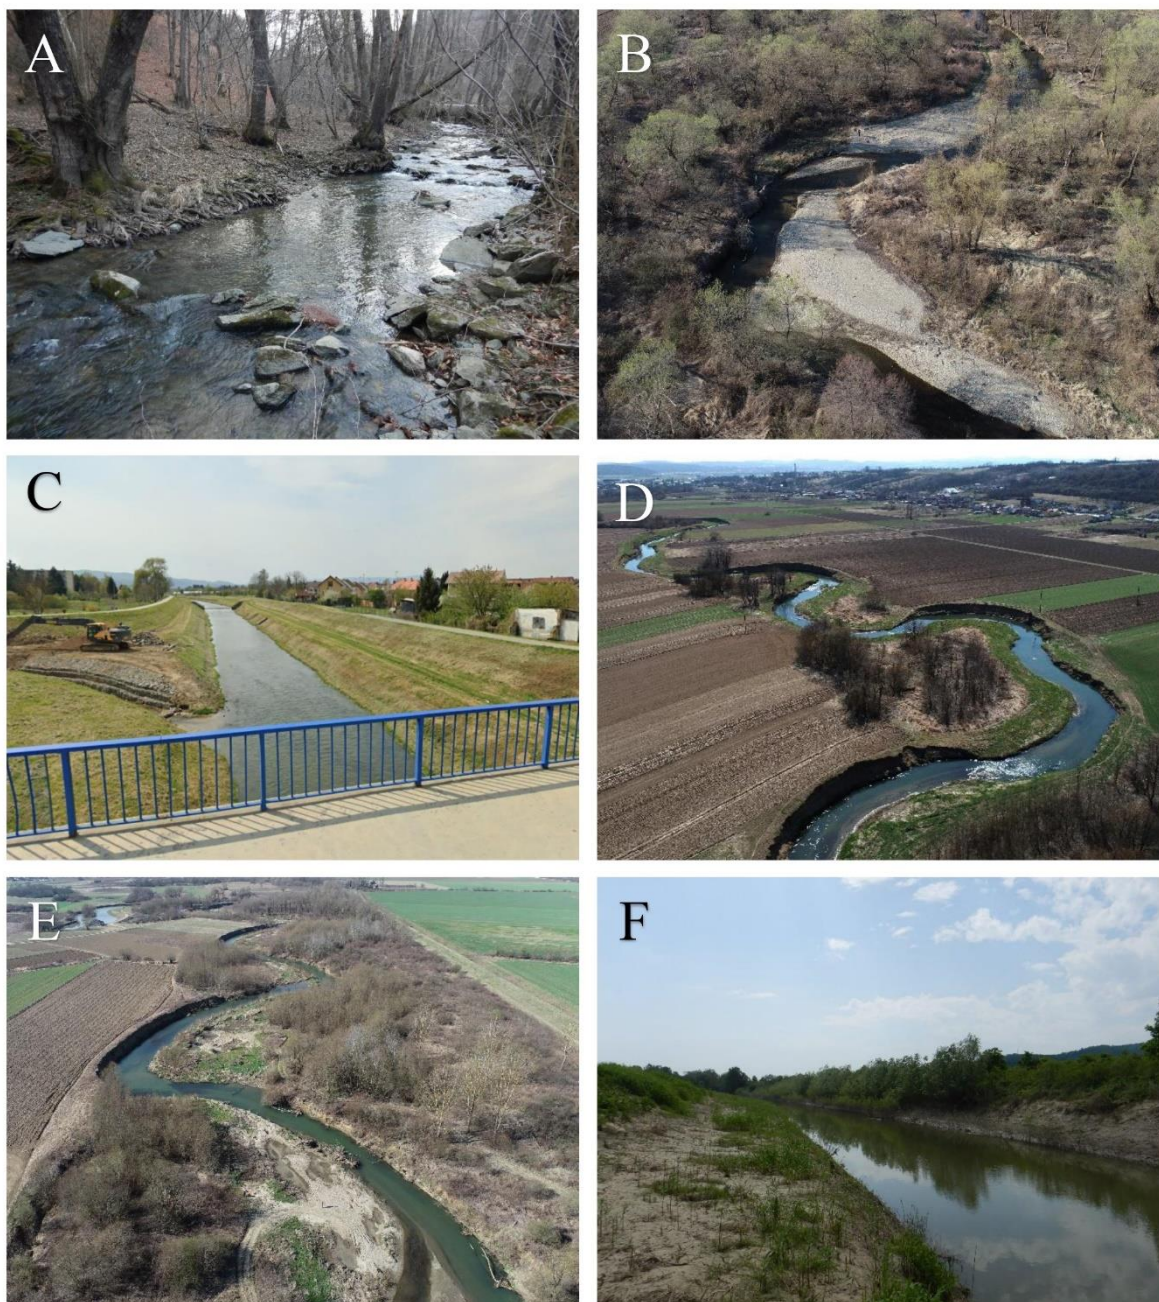
Sl. 3.3. Različiti tipovi korita Orljave po odsječcima, A) *step-pool* morfologija (odsječak G3), B) prijelazni tip s bočnim i središnjim prudovima (odsječak 1), C) kanalizirano korito u Požegi (odsječak 4), D) meandrirajuće korito (odsječak 6), E) vijugavo/ meandrirajuće korito s bočnim prudovima (odsječak 9) F) kanalizirano korito kod Lužana (odsječak 11)

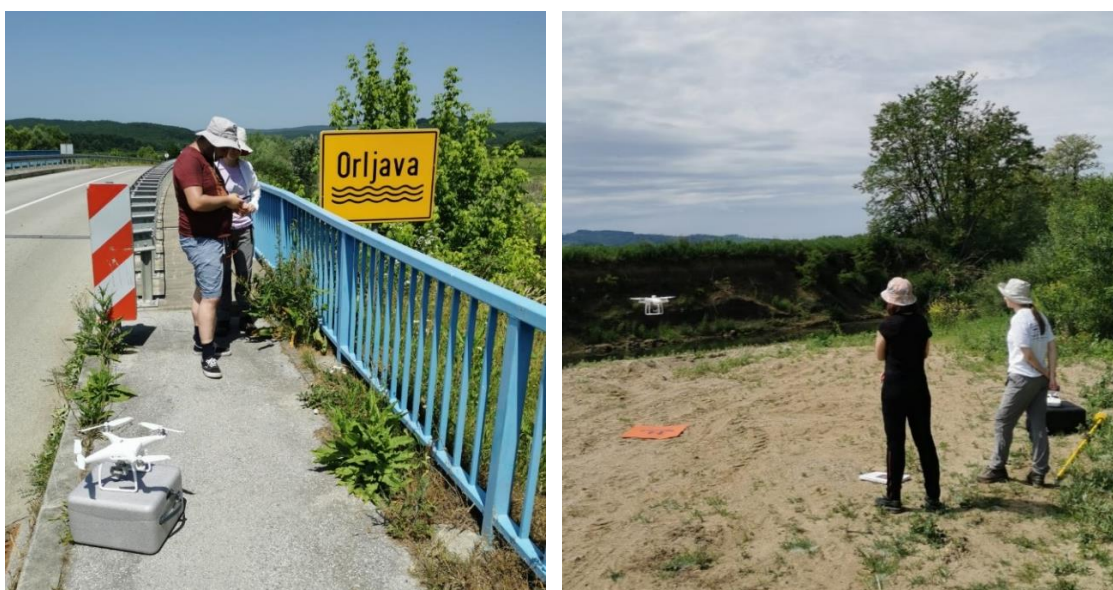
Sl. 3.12. Snimanje bespilotnom letjelicom na odabranim lokacijama meandara Orłjave

Površine područja snimanja iznosile su od 1,5 do 4 ha, ovisno o lokaciji. Po misiji je snimljeno između 200 i 500 snimaka s visine od 50 m, s preklapanjem od 70 % i pod kutom od 90 stupnjeva. Snimanje Pro v2.0 modulom koordinirao je snimatelj, dok su za snimanje RTK modelom korištene planirane misije i opcija *2D Photogrammetry* koja omogućuje automatsko planiranje trase kretanja letjelice s određenim preklapom snimaka nakon unosa željene površine snimanja. Na svakoj lokaciji je prilikom snimanja prikupljeno deset točaka za terensku kontrolu te deset točaka za provjeru modela pomoću RTK-GNSS prijemnika Trimble Catalyst DA2, koji je također spojen na CROPOS sustav. Točke za terensku kontrolu su preventivno prikupljane i u slučaju korištenja RTK modula bespilotne letjelice, jer se RTK signal ponekad može izgubiti tijekom leta.

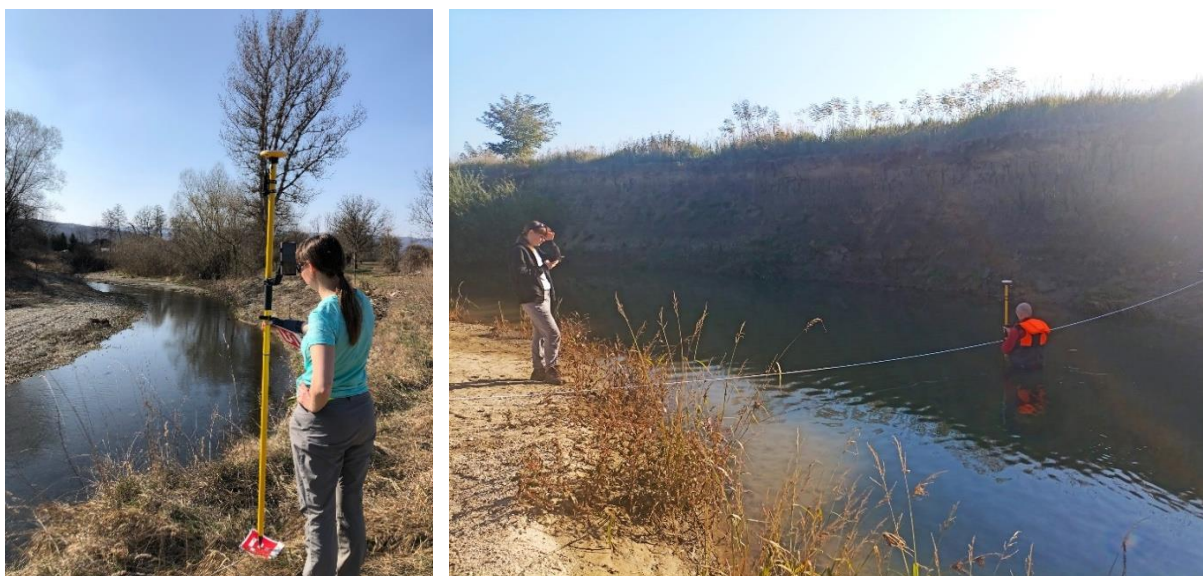
Sl. 3.14. Prikupljanje točaka za terensku kontrolu (lijevo), mjerenje poprečnog profila korita (desno)

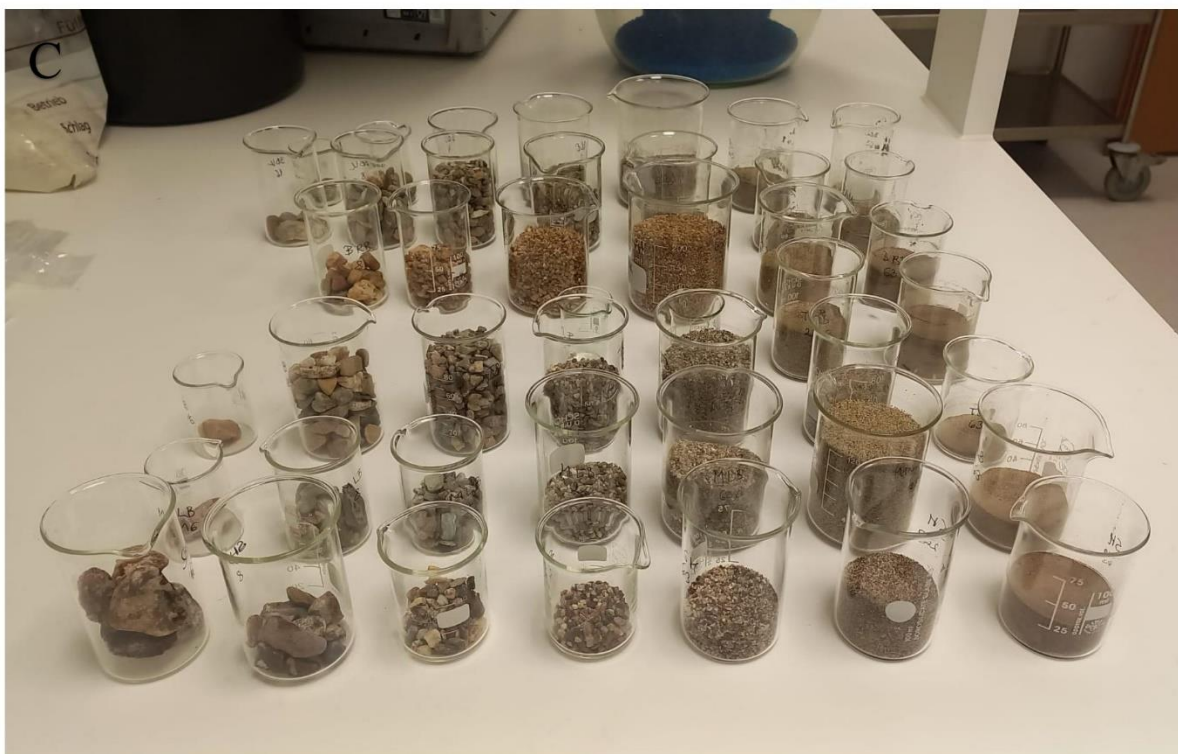
Sl. 3.17. Uzorci s terena (A), mokro sito (B), prosijani uzorci (C)

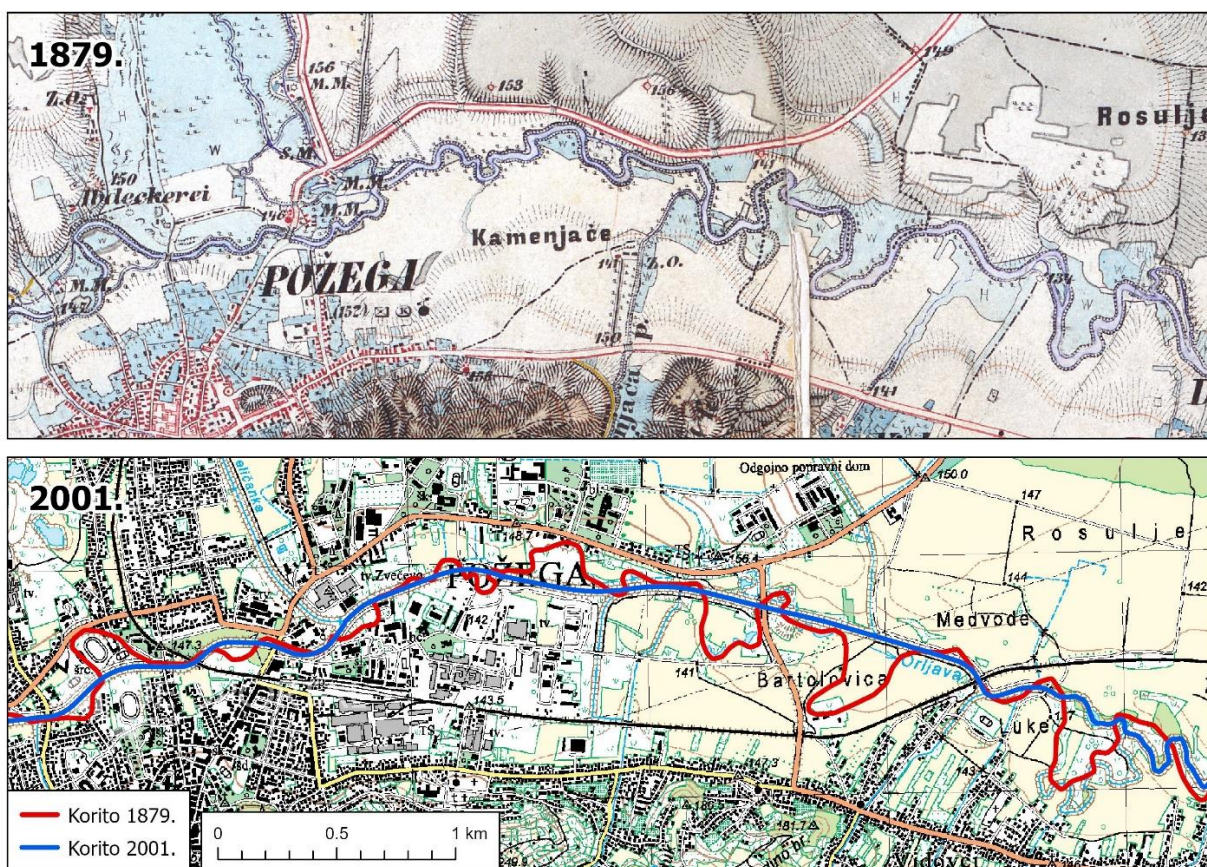
Sl. 4.4. Kanaliziranje korita na području Požege, usporedba pružanja korita 1879. i 2001. Kartografska podloga: treća vojna izmjera 1879., list 5859-4; topografska karta u mjerilu 1:25000, list Požega, izvornik iz 2001.

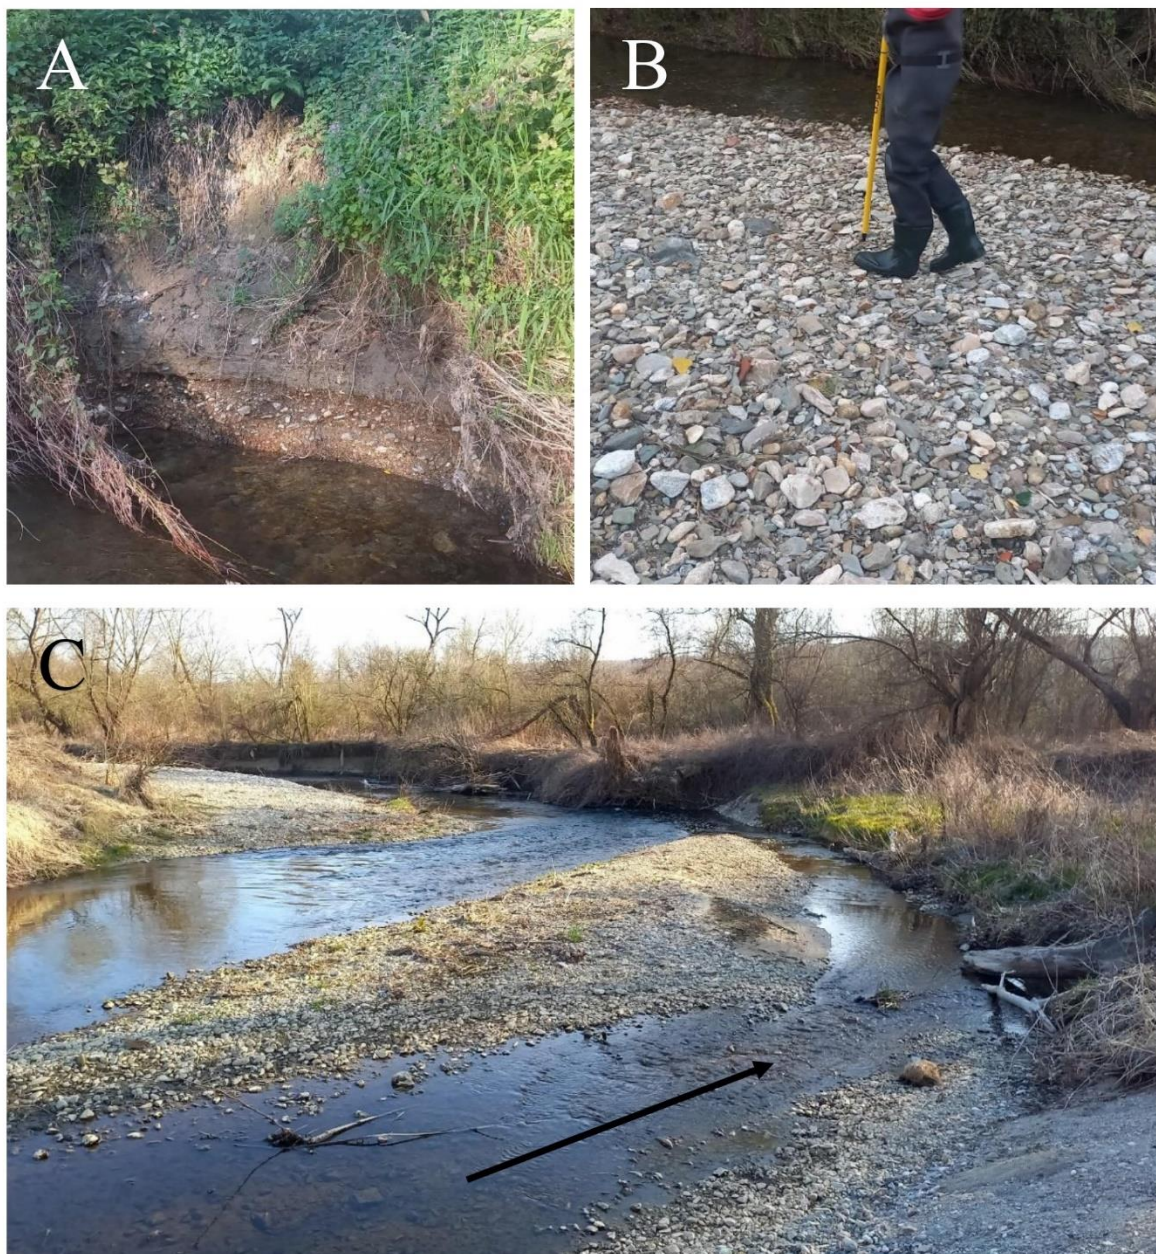
Sl. 4.18. Profil obale (A), struktura sedimenta na prudu (B), pogled nizvodno na istraživani meandar 2022. godine (C). Strelica prikazuje smjer toka.

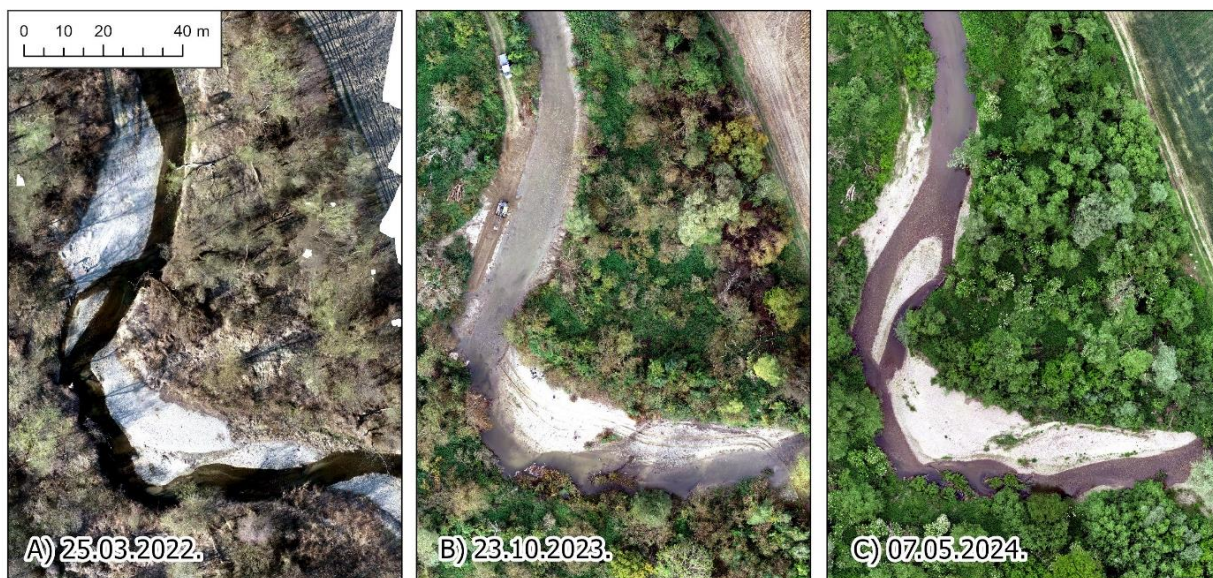
Sl. 4.22. Snimka geomorfološkog stanja istraživanog meandra prije (A), u vrijeme hidrotehničkih radova u koritu (B) i šest mjeseci kasnije (C)

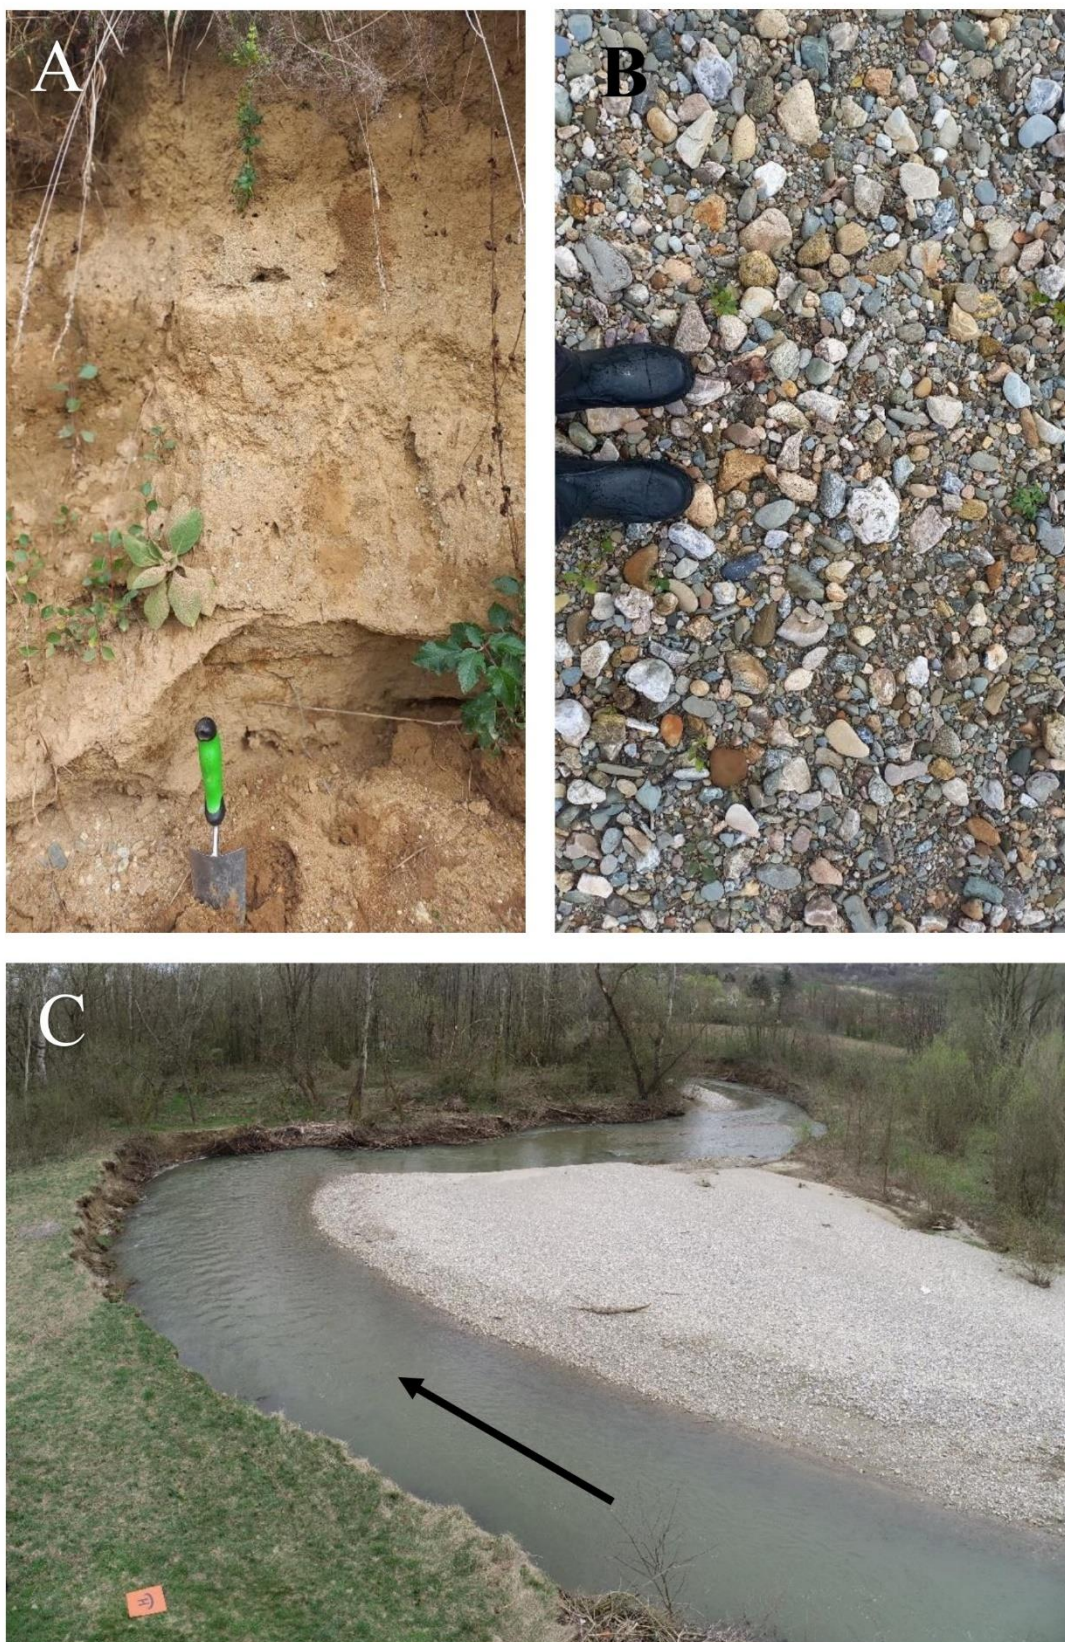
Sl. 4.23. Struktura strme obale uzvodnog meandra (A), struktura sedimenta na prudu (B), pogled iz bespilotne letjelice na istraživane meandre 30. 3. 2023. (C). Strelica – smjer toka.

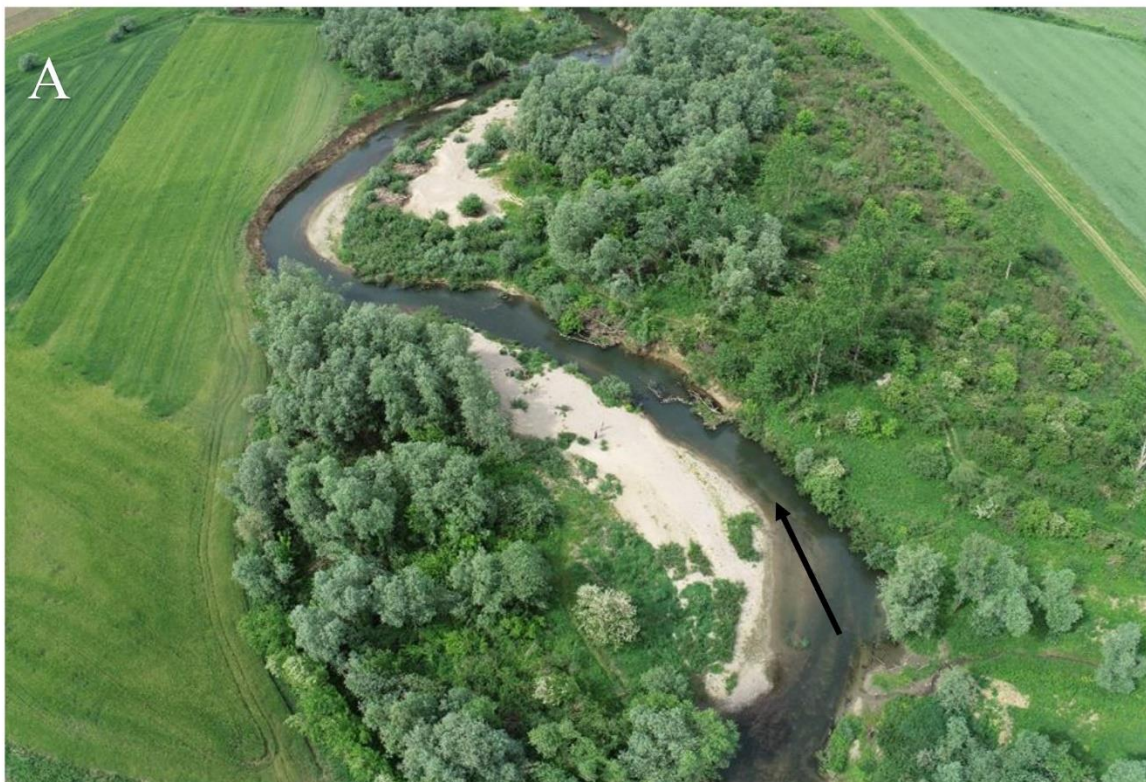
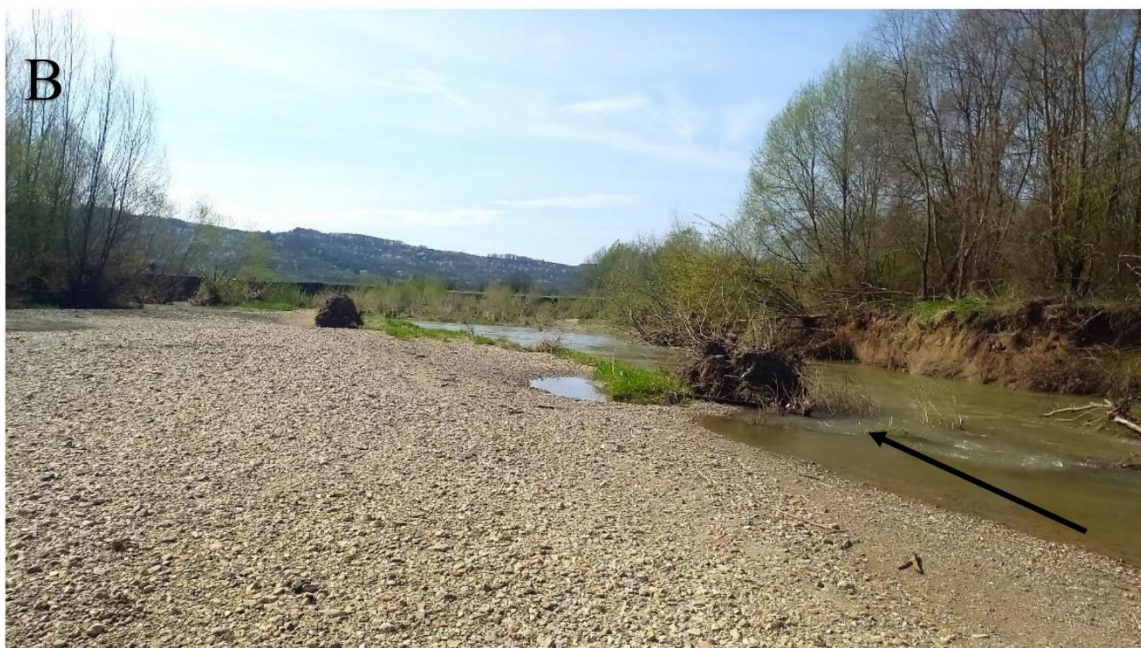
Sl. 4.36. Istraživani meandri (A), šljunkoviti sediment na prudu i desna strma obala gornjeg meandra (B). Crna strelica označava smjer toka. Snimljeno 7. 5. 2024. (A) i 30. 3. 2023. (B).

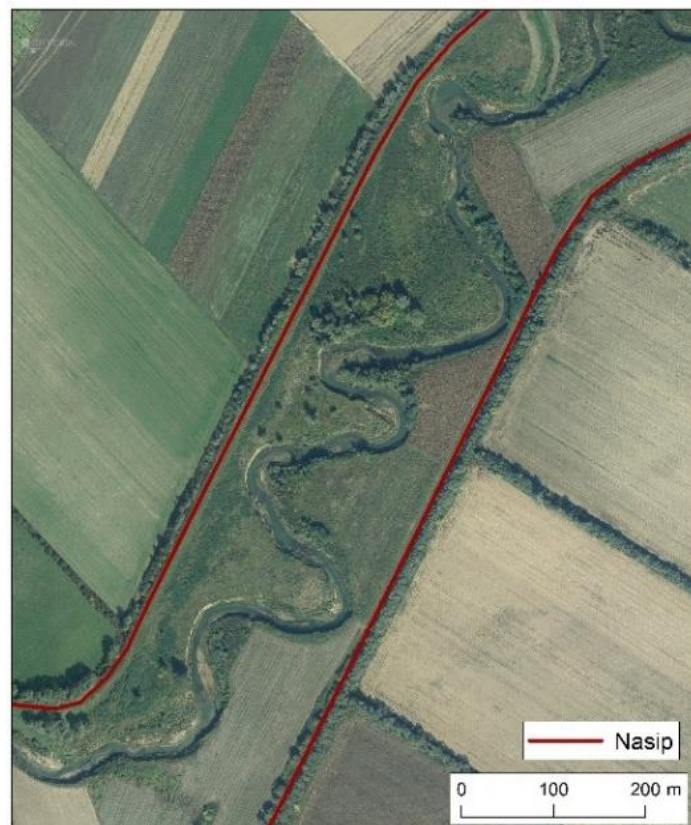
Sl. 5.5. Isječak toka rijeke između dva nasipa u odsječku 8

2. **Očuvanje relativno slobodnog bočnog kretanja rijeke:** izgrađeni nasipi moraju biti na dovoljnoj udaljenosti od korita (Europska komisija, 2019), barem u skladu s jednadžbom Williamsa (1986).
3. **Mjere presijecanja meandara** trebale bi se primjenjivati **isključivo u iznimnim slučajevima** kada su ugroženi nasipi ili druga vrijedna infrastruktura.
4. **Ublažavanje utjecaja stepenica na prekid longitudinalne povezanosti** protoka vode i prijenosa sedimenta. Na dijelovima toka na kojima stepenice nisu ključne za smanjenje rizika od poplava (npr. mlin Ganoci), stepenice je poželjno ukloniti. Na dijelovima toka na kojima stepenice imaju ključnu ulogu u obrani od poplava ili su dio važne infrastrukture (npr. brana kod Pleternice) njihov utjecaj je potrebno ublažiti izgradnjom ribljih staza koje omogućuju migraciju organizama (Europska komisija, 2019; Seliger i Zeilinger, 2018).
